Augustiner-Chorherrenstift Herzogenburg

**Praxisbericht über die Revision der Plansammlung
im Augustiner-Chorherrenstift Herzogenburg**

Susanne Barabas

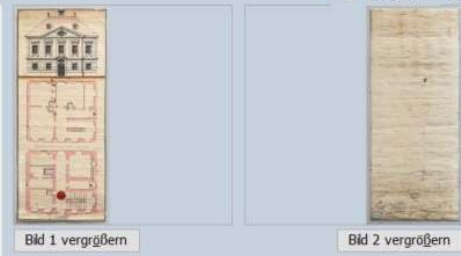
HP-41-125 (Sallapulka Pfarrhof: Entwurfskizze des Pfarrhofs)

Material/Technik: Feder in Schwarz und Grau über Graphit, Büttenpapier (Wasserzeichen), rosa, hellblau, dunkelgrau, grau, grün, braun, ocker laviert;

Objekt-Beschreibung: Entwurfszeichnung mit Aufriss (Fassade), Grundriss (Erdgeschoß und Obergeschoß), Bandrustika im Erdgeschoß, rustizierte Ecklisenen im ersten Stock durchbrochene Oberlichte des Eingangs, im Obergeschoß Gliederung durch Lisenen, Fensterfaschen und Fensterüberdachungen, 3-achsiger Mittelrisalit, darüber Giebel mit Ochsenauge, undatiert, unsigniert, wird Matthias Munggenast [1729-1798] zugeschrieben, unbeschriftete Maßstabsleiste, rotes, sehr brüchiges, Lacksiegel von Propst Frigidian Knecht [1740-1776], verso: „Profan Mairhof“, Klebeetikette;

Inschriften/Signaturen/Punzen: Wasserzeichen: steigenden Löwen nach rechts auf Podest im Doppelkreis mit Schriftzug, darüber Krone; "C&I HONIG";

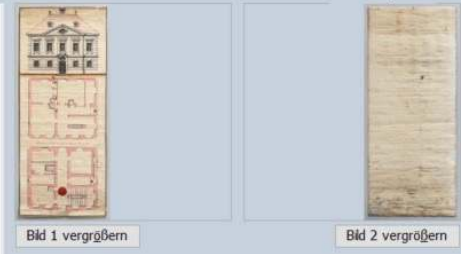
HP-41-125 (Sallapulka Pfarrhof: Entwurfsskizze des Pfarrhofs)

Erhaltungszustand: mittel; verschmutzt, fleckig, vergilbt, zahlreiche Einrisse im Randbereich o. und u., Risse im unteren Bereich, Riss um und durch das Siegel, Siegel mehrfach gebrochen, Ausbrüche am Rand, Befestigungslöcher an den Ecken, Knicke, porös
